2022

Netzzustandsbericht

Es freut mich, Ihnen den diesjährigen Netzzustandsbericht der Infrastruktur BERNMOBIL vorstellen zu dürfen. Der Bericht wird jährlich erstellt und gibt einen Überblick über den Zustand unseres Gleisnetzes und unserer Anlagen. Es ist der sechste Bericht und wird erstmals veröffentlicht.

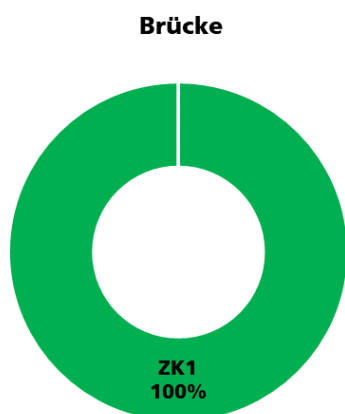
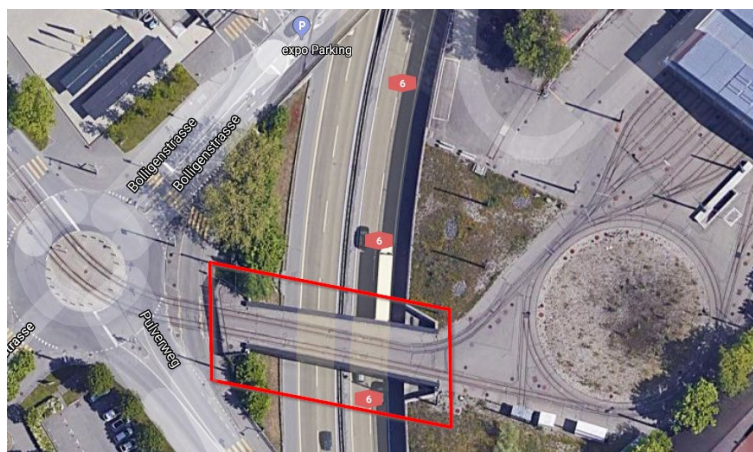
Abb. 1 Zustand Mingerbrücke

Zustandsklassen (ZK) Mittelwert: **1.5**

Bei der Brückeninspektion wurden kleine Mängel festgestellt, was zu einer leichten Verschlechterung des Brückenzustands führte. Trotzdem befindet sich die Brücke nach wie vor in der Zustandsklasse 1.

Die erste Inspektion des Brückenzustandes erfolgte sogleich im Jahre 2022. Die Zustandsbeurteilung ergab folgende Erkenntnisse:

- Die Tragfähigkeit, Dauerhaftigkeit und Verkehrssicherheit des Bauwerks sind gewährleistet.
- Bis zur nächsten Inspektion sind keine baulichen Massnahmen notwendig.

Im Jahr 2022 wurden die schadhafte Isolierstösse saniert, dabei wurden diese neu ausserhalb der Brücke eingebaut. Durch diese Massnahme wird die Isolierung zwischen Gleis und Brücke elektrisch gesehen besser getrennt als im ursprünglichen Zustand.

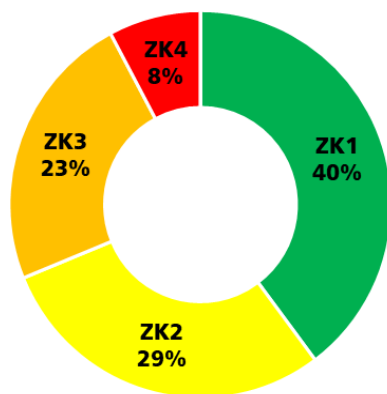
Abb. 2 Zustand Gleisanlagen

Zustandsklassen (ZK) Mittelwert: **2.5**

Die Gleisanlagen befinden sich in einem guten Zustand mit einer Zustandsklasse von 2.5. Einige Bereiche, die sich in Zustandsklasse 4 befinden, weisen eine fortgeschrittene Abnutzung auf und wurden bereits in Umbauprojekten berücksichtigt.

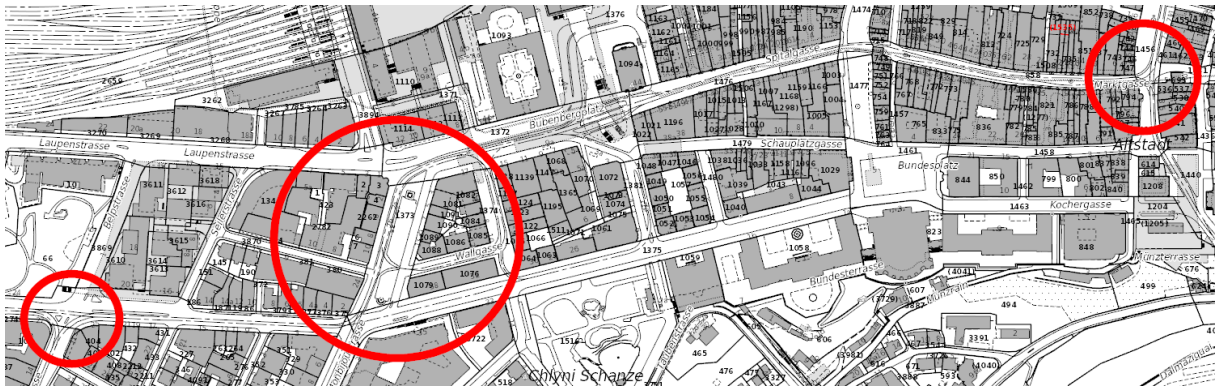
Abb. 3 Übersicht Neuralgische Stellen

Die Abbildung 3 gibt eine Übersicht über die neuralgischen Punkte des Gleisnetzes. Die roten Umrandungen markieren die am stärksten beanspruchten Knotenpunkte mit der kürzesten Lebensdauer. Diese Bereiche werden daher einer intensiveren und genaueren Überprüfung unterzogen, da sie von größter Bedeutung für den Betrieb sind.

Besonders auffällig ist der größte rote Bereich bei der Abzweigung Hirschengraben/Wallgasse. Diese weist zwei Weichen und eine Kreuzung auf, die sich in einem ungenügenden Zustand befinden. Aufgrund fortgeschrittener Instandhaltungsmassnahmen können diese Objekte im Falle eines Schadens nicht mehr fachgerecht repariert werden, sondern müssen ausgetauscht werden. Dies wird im Jahr 2023 durchgeführt. Derzeit gibt es betrieblich keine Einschränkungen. Allfällige Notmassnahmen bei einem Versagen der Objekte vor dem geplanten Ersatz wurden erarbeitet.

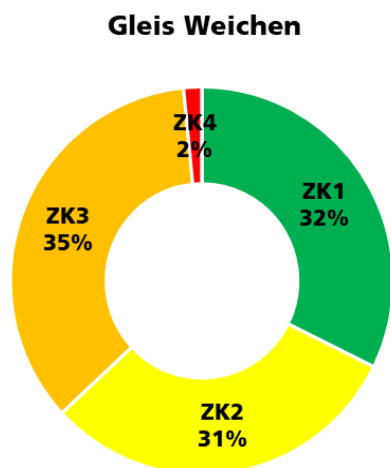
Abb. 4 Zustand Weichen

Zustandsklassen (ZK) Mittelwert: 2.6

Der Zustand der Weichen ist im Allgemeinen gut, allerdings sind einige Elemente in einem schlechten Zustand und werden zeitnah ersetzt. Ansonsten verläuft die Alterung der Weichen ohne Auffälligkeiten. Aufgrund der Erweiterung des Depots Bolligenstrasse kommen im Folgejahr 12 neue Weichen hinzu, welche ab dem Jahr 2023 in Betrieb gehen.

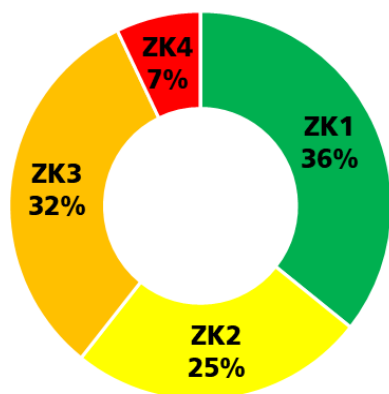
Abb. 5 Zustand Kreuzungen

Zustandsklassen (ZK) Mittelwert: **2.6**

Die Kreuzungen zeigen ähnlich wie die Weichen eine durchschnittliche Zustandsentwicklung. Es gibt eine gleichmässige Verteilung der Zustandsklassen zwischen 1 und 3. Die Objekte in der ZK-4 sind bereits in der Planung für zukünftige Umbauprojekte eingeflossen.

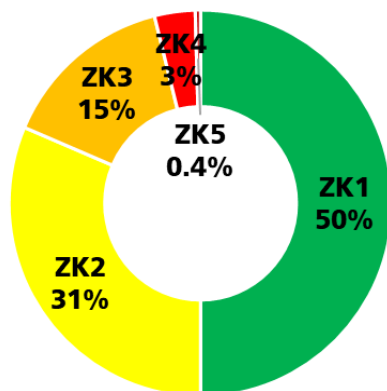
Abb. 6 Ist-Zustand der Fahrleitungsanlagen

Zustandsklassen (ZK) Mittelwert: **2.2**

Der Mittelwert der Zustandsklassen der Fahrstromanlage wurde mit **2.2** ermittelt. Ein Grund für die Verschlechterung des Wertes gegenüber dem Vorjahr ist die Grobbeurteilung eines Grossteils der Masten, welche im letzten Jahr noch nicht mitberücksichtigt werden konnte.

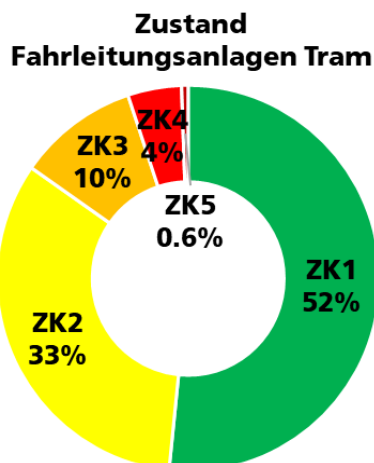
Abb. 7 Ist-Zustand der Fahrleitungsanlagen Tram

Zustandsklassen (ZK) Mittelwert: **2.2**

Der Mittelwert der Zustandsklassen der Fahrstromanlage Tram wurde mit **2.2** ermittelt. Der Zustand der Fahrleitung wurde in diesem Jahr mit einer Messfahrt beurteilt. In den letzten vier Jahren konnte die flächendeckende Streckenbeurteilung lediglich über das Alter und die angenommenen Verschleissrate geschätzt werden. Die Streckenabschnitte Wabern und Fischermätteli müssen besonders im Auge behalten werden. Diese Teile weisen zurzeit den schlechtesten Zustand der Anlage auf. Da aber die Projekte "Gleisersatz Brunnhof / Fischermätteli" (GBF) und "Verlängerung Tramlinie Kleinwabern" (SEFT) in der Planung sind, ist ein Ersatz der Fahrleitung absehbar.

Ort	ZK	Objekt	Bemerkung
Fischermätteli	4	Fahrdraht	Messungen durch die Firma Deutzer bestätigten den schlechten Zustand des Fahrdrahts.
Wabern	4/5	Fahrdraht	Punktuelle Erreichung des Lebensendes. Sofortmassnahmen wurden für das Jahr 2023 geplant, damit die Strecke bis zum Sanierungsprojekt, welches ca. 2026 startet, weiterbetrieben werden kann.
Weissenbühl	4	Masten	Starke Korrosion an den Masten in der Endhaltestelle. Teils alte Gittermasten, die in einer Sofortmassnahme im Jahr 2023 ersetzt werden.

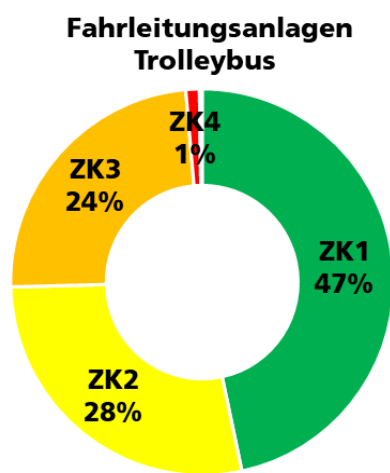
Abb. 8 Ist-Zustand der Fahrleitungsanlage Trolleybus

Zustandsklassen (ZK) Mittelwert: **2.2**. Die flächendeckende Streckenbeurteilung des Fahrdrahtes wurde lediglich mit dem Alter und der erwarteten Lebensdauer ermittelt.

Ort	ZK	Objekt	Bemerkung
Lorraine	3/4	Masten	Alte, teilweise stark korrodierte Masten, die in den nächsten Jahren ersetzt werden müssen.
Schosshalde	3/4	Masten	Alte, teilweise stark korrodierte Masten, die in den nächsten Jahren ersetzt werden müssen.

Im Jahr 2023 werden Messfahrten organisiert, um den IST-Zustand der Trolleybus-Fahrleitung zu messen. Neu wurden die Fahrleitungsmasten der Fahrleitungsanlage des Trolleybusses grob bewertet und in der Zustandsanalyse berücksichtigt. Das hat zur Folge, dass sich der Zustand gegenüber dem Vorjahr leicht verschlechtert hat.

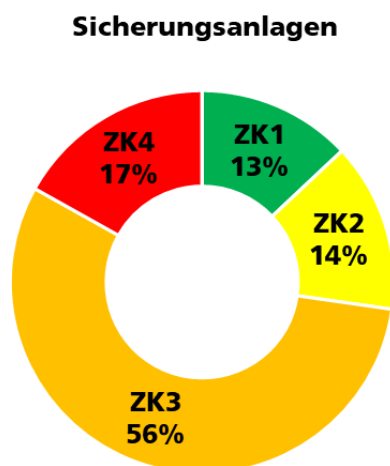
Abb. 9 Zustand der Sicherungsanlagen

Zustandsklassen (ZK) Mittelwert: **3.3**

Die Zustandsklasse wird lebensdauerorientiert auf Basis von Alter und erwarteter Lebensdauer ermittelt. Der Mittelwert des Zustandes der Kategorie Sicherungsanlagen wurde mit **3.3** ermittelt. Diese sind somit in einem ausreichenden Zustand.

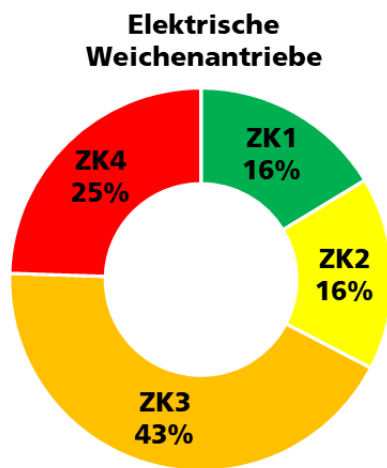
Abb. 10 Zustand der elektrischen Weichenantriebe

Zustandsklassen (ZK) Mittelwert: **3.3**

Der Zustandsmittelwert der elektrischen Weichenantriebe wurde mit **3.3** ermittelt.

Die Weichenantriebe werden alle 5, 7 oder 10 Jahre einer Hauptrevision im Werk des Lieferanten unterzogen und kehren als neuwertige Antriebe aus der Revision zurück. Zwischenzeitlich werden die Weichenantriebe halbjährlich kontrolliert und eingestellt.

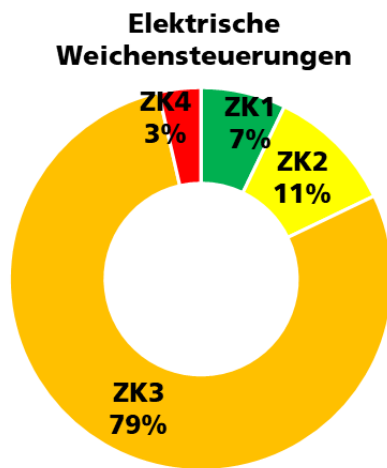
Abb. 11 Zustand der elektrischen Weichensteuerungen

Zustandsklassen (ZK) Mittelwert: **3.3**

Die Zustandsklasse wird lebensdauerorientiert auf Basis von Alter und erwarteter Lebensdauer ermittelt.

Der Mittelwert des Zustandes der Kategorie elektrische Weichensteuerung wurde mit **3.3** ermittelt und ist somit in einem ausreichenden Zustand.

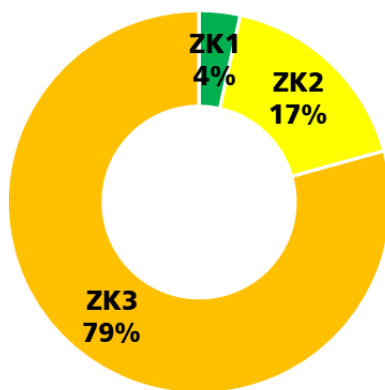
Abb. 12 Zustand der elektrischen Weichenheizungen

Zustandsklassen (ZK) Mittelwert: **3.3**

Die Zustandsklasse wird lebensdauerorientiert auf Basis von Alter und erwarteter Lebensdauer ermittelt. Der Mittelwert des Zustandes der Kategorie Weichenheizungen weist **3.3** auf und ist somit in einem ausreichenden Zustand.

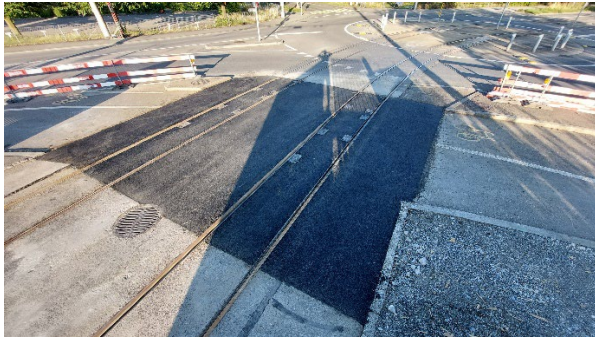
Abb. 17 Bauprojekt Mingerbrücke

Die Isolierstösse waren mangelhaft und wurden ersetzt. Zudem wurden die neuen Isolierstösse nun vor der Brücke eingebaut, was zu einer weiteren Verbesserung der Isolierung zwischen Gleis und Brücke beigetragen hat.

Isolierstoss Sanierung	ca. 8 + 6 m
-------------------------------	-------------

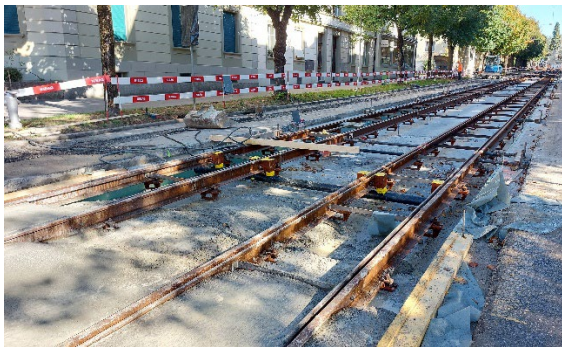
Abb. 18 Bauprojekt Thunstrasse West

Die Gleise in der Thunstrasse zwischen dem Thunplatz und der Haltestelle Luisenstrasse wurden aufgrund von Problemen mit der Stabilität der Gleistragplatte erneuert. Die alte Gleistragplatte hatte sich ungleichmässig gesenkt und damit die Stabilität der Gleise beeinträchtigt, was sich beim Befahren in einem Wanken des Fahrzeugs auswirkte und so den Fahrkomfort einschränkte.

Gleisersatz 1:1	ca. 370 m Doppelgleis
------------------------	-----------------------
