**BERNMOBIL**

Bern, 28. April 2025

## Netzzustandsbericht

2024

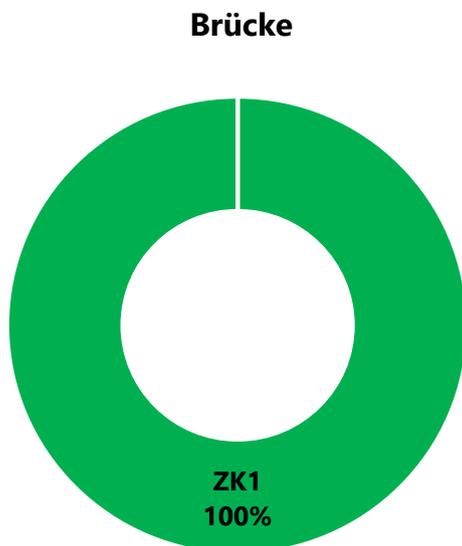
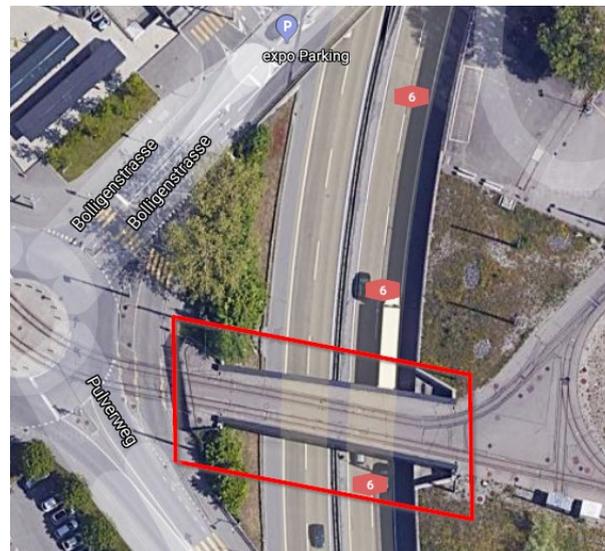
Abb. 2 Ist-Zustand Mingerbrücke

Die Brücke befindet sich derzeit in gutem Zustand, und es sind keine unmittelbaren Instandhaltungsmaßnahmen erforderlich. Im Rahmen der Brückeninspektion 2022 wurde jedoch ein Massnahmenplan erstellt, der gezielte Erhaltungsarbeiten zur Sicherung des Werterhalts vorsieht. Die Umsetzung dieser Massnahmen ist für 2025 geplant.

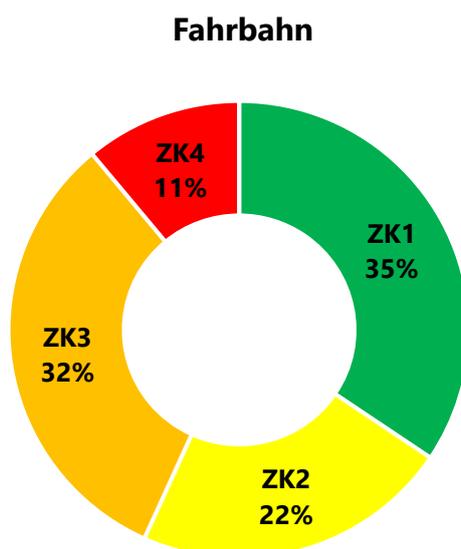
Abb. 3 Ist-Zustand Fahrbahn/Gleisanlagen

- **Stark beanspruchte Anlagen:** In den letzten zwei Jahren sind Risse und zunehmend grössere Ausbrüche im Rillenboden entstanden, begünstigt durch eine Verschlechterung des Unterbaus oder fortgeschrittenen Verschleiss.
- **Teilbereiche des Gleisnetzes mit alten Dämmmatten:** Leider zeigt sich zunehmend, dass die alten Steinwolle-Dämmmatten der Belastung nicht mehr standhalten. Dies führt stellenweise zu Senkungen.
- **Teilbereiche des Gleisnetzes mit alten Zwischenlagen:** In bestimmten Abschnitten des Gleisnetzes wurden früher Holzbretter als Zwischenlagen zwischen Schienen und Schienenankern verwendet. Diese Holzplatten sind mittlerweile stark verrottet oder bereits vollständig verschwunden. Dadurch verlieren die Schienen an Stabilität, was beim Überfahren durch das Rollmaterial zu sogenannten „Pumpbewegungen“ führt. Diese dynamischen Belastungen verursachen Bewegungen, die

den Beton sowie andere Bauteile der Fahrbahn langsam, aber kontinuierlich beschädigen. In der Folge entstehen Hohlräume, die zu Absenkungen der Fahrbahn führen können.

- **Brunnmatt, Kreuzung K2000, Weichen W2000 & W2001:** Der Zustand des Unterbaus hat sich derart verschlechtert, dass die Flachrillenkreuzstücke aus dem Jahr 2010 zunehmend stärker beansprucht werden. Dies begünstigt die Entstehung von Rissen und Brüchen in den Bauteilen. Bereits jetzt weisen die Flachrillenböden deutliche Ausbrüche und Rissbildungen auf. Diese Schäden deuten darauf hin, dass eine Instandsetzung durch Aufschweissung in absehbarer Zeit nicht mehr möglich sein wird.

- **Thunstrasse, zwischen Helvetiaplatz und Luisenstrasse:** Die Thunstrasse wird in zwei Abschnitte unterteilt: den oberen Teil (Luisenstrasse bis Thunplatz) und den unteren Teil (Helvetiaplatz bis Luisenstrasse). Ursprünglich war geplant, die gesamte Thunstrasse neu zu gestalten, doch Verzögerungen aufgrund von Einsparungen verhinderten die Umsetzung. Da sich der Zustand der Gleise stetig verschlechterte und insbesondere der obere Abschnitt bereits stark abgenutzt war, wurde dieser im Jahr 2022 ersetzt. Der untere Abschnitt wird durch Untergiessen mit Beton stabilisiert, um seine Lebensdauer zu verlängern. Die Erneuerung des Abschnitts befindet sich derzeit in der Planungsphase.

- **Effingerstrasse, zwischen Kocherpark und Brunnmattstrasse:** Aufgrund loser Schienenbefestigungen gibt das Gleis nach ("pumpt"). Jährlich wird die Situation neu bewertet, und es werden lebensverlängernde Massnahmen festgelegt, um den Zustand bis zur geplanten Erneuerung zu erhalten. Die Planung des Projekts ist in Arbeit.

- **Kornhausbrücke, Schienenauszugsvorrichtungen:** Die Dilatationsschienen bzw. Schienenauszugsvorrichtungen sind in die Jahre gekommen und werden im Rahmen des Sanierungsprojekts im Jahr 2025 ausgetauscht. Die Fugen zwischen Schiene und Gussasphalt sind in einem schlechten Zustand und durch diese Ausbrüche besteht eine potenzielle Gefahr für Fahrradfahrende.

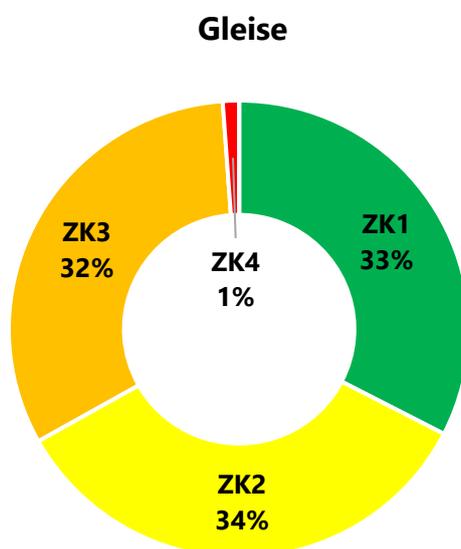
Abb. 4 Ist-Zustand Gleisanlagen

Die Gleise befinden sich in einem guten Zustand mit einer Zustandsklasse von 2.5. Einige Bereiche, die sich in Zustandsklasse 4 befinden, weisen eine fortgeschrittene Abnutzung auf und wurden bereits in Erneuerungsprojekten berücksichtigt.

Ort	ZK	Objekt	Bemerkung
<b>Kornhausbrücke</b>	4	Schienauszugs- vorrichtungen	Die Abnutzung ist fortgeschritten. Die Erneuerung ist im Jahr 2025 geplant.
<b>Spitalgasse</b>	4	Pfeiferbrunnen "Verschwenker"	Die Abnutzung ist fortgeschritten. Die Erneuerung ist in Planung
<b>Thunstrasse</b>	4	Helvetiaplatz bis Luisenstrasse	Die Gleistragplatte ist instabil. Lebensverlängernde Massnahmen wurden eingeplant. Die Erneuerung ist in Planung und soll im Jahr 2026 durchgeführt werden.
<b>Thunstrasse</b>	4	Strassenkreuzung Brunnadenstrasse	Fortgeschrittene Abnutzung im S-Bogen. Die Erneuerung ist in Planung.
<b>Effingerstrasse</b>	3-4	Kocherpark bis Bunnmattstrasse	Die Gleistragplatte ist instabil. Lebensverlängernde Massnahmen wurden eingeplant. Die Erneuerung ist in Planung
<b>Brunnmattstrasse Fischermätteli</b>	3-4	Effingerstrasse bis Fischermätteli	Die Abnutzung ist fortgeschritten. Durch die Ablehnung des Realisierungskredits des Grossen Rats wird sich die Realisierung verzögern. Notwendige Massnahmen für die Sicherstellung des Betriebs sind in Abklärung.

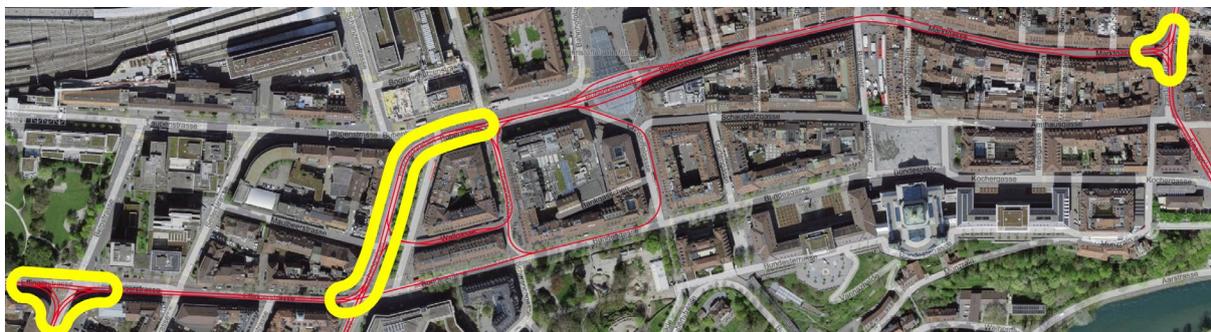
Abb. 5 Übersicht neuralgische Stellen

Die Abbildung 3 zeigt eine Übersicht über die neuralgischen Punkte des Gleisnetzes. Die gelben Umrangungen markieren die Knotenpunkte mit der höchsten Beanspruchung und der kürzesten Lebensdauer. Diese Bereiche werden daher einer intensiveren und genaueren Überprüfung unterzogen, da sie für den Betrieb von grösster Bedeutung sind.

Ein besonderes Augenmerk gilt dem mittleren, gelben Bereich beim Hirschengraben (Bundkurve bis Bubenbergrplatz). Da sämtliche von BERNMOBIL betriebenen Tramlinien darüber verlaufen, ist dieser Knotenpunkt von besonderer Bedeutung.

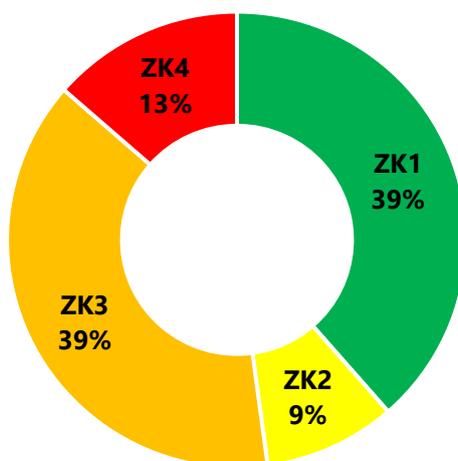
Abb. 6 Ist-Zustand Weichen

Der Zustand der Weichen ist im Allgemeinen gut, allerdings sind einige Elemente in einem schlechten Zustand und werden zeitnah ersetzt. Ansonsten verläuft die Alterung der Weichen ohne Auffälligkeiten.

Ort	ZK	Objekt	Bemerkung
<b>Bern Bahnhof</b>	4	Div. Weichen und Kreuzungen, * W1005	Eine weit vorgeschrittene Abnutzung der Zungenvorrichtung führt zu einer wesentlichen Verschlechterung der Anlagen. * Die fehlende Gleisentwässerung führte zu Staunässe bei den Gleisschaltmitteln und dadurch zu vielen Störungen im Weichensteuerungssystem. Erneuerung in Planung.
<b>Brunnmatt</b>	4	W2000, W2001	Die Gleistragplatte ist instabil. Marode Schienenbefestigung führen zu Hohlräumen und dies wiederum zu Pumpbewegungen im Gleis. Zudem tragen die verschlissenen Zungenbefestigungen zur Verschlechterung bei.

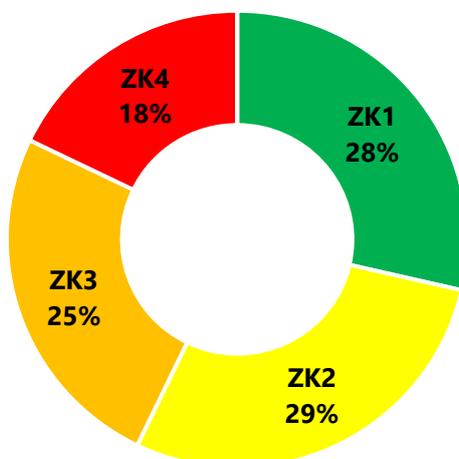
Abb. 7 Ist-Zustand Kreuzungen

Die Kreuzungen zeigen ähnlich wie die Weichen eine durchschnittliche Zustandsentwicklung. Es gibt eine gleichmässige Verteilung der Zustandsklassen zwischen 1 und 3.

Ort	ZK	Objekt	Bemerkung
<b>Brunnmatt</b>	4	K2000	Der Untergrund ist lose und führte zu Rissen in den Schienen. Infolge der Rillenböden-Aufschweissungen sind die Rillen brüchig und haben ihre Lebensdauer erreicht. Die Erneuerung ist in Planung.
<b>Guisanplatz</b>	4	K3002, K3003, K3006, K3007	Infolge der Rillenböden-Aufschweissungen sind die Rillen brüchig und haben ihre Lebensdauer erreicht. Die Erneuerung ist in Planung.

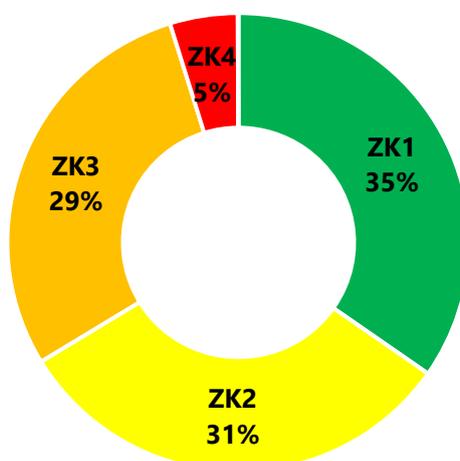
Abb. 8 Ist-Zustand der Fahrleitungsanlagen

Der Mittelwert der Zustandsklassen der Fahrstromanlage wurde mit **2.5** ermittelt. Ein Grund für die Verschlechterung des Wertes gegenüber dem Vorjahr ist die Beurteilung eines weiteren Fünftel der Masten ( $\frac{2}{5}$  der Masten sind Stand 2024 aufgenommen) und Querspanner, welche im Jahr 2024 durchgeführt wurde.

- **Abschnitt Fischermätteli:** Teile der Fahrleitungsanlage in diesem Abschnitt erreichen in kurzer Zeit das Lebensende. Der Fahrdraht weist nebst dem kleineren Querschnitt auch einen hohen Verschleiss auf. Die Masten auf der Strecke haben Korrosion und sind unterdimensioniert.

- **Abschnitt Friedheim / Wabern:** Die Masten in diesem Abschnitt weisen starke Korrosion mit Materialverlust auf. Der Fahrdraht hatte etliche Stellen mit erhöhtem Verschleiss.

- **Abschnitt Thunstrasse / Brunnadernstrasse:** Die Anlagen sind in die Jahre gekommen und entsprechen nicht mehr dem Stand der Technik. Die Gittermasten sind an ihrem Lebensende angelangt und müssen dringend ersetzt werden. Neu soll auch ein Feeder und eine Nachspannvorrichtung verbaut werden, um Temperaturunabhängig und die anstehenden Lasten abdecken zu können.

- **Masten Monbijou:** Die alten Masten, teils noch Gittermasten, weisen starke Korrosion auf. Dies ist bei Stahl der tendenziell sogenannter "Thomas-Stahl" ist, ein massives Problem, da die Korrosion nur zeitig gestoppt und nicht komplett beseitigt werden kann.

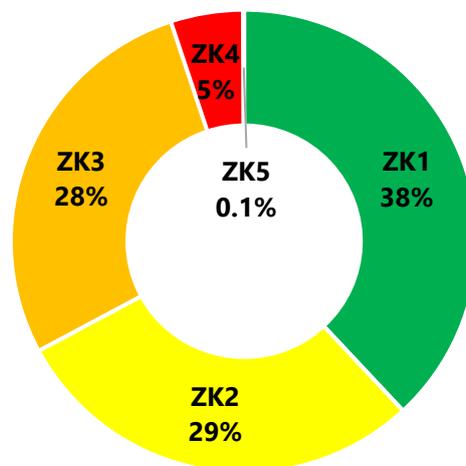
Abb. 9 Ist-Zustand der Fahrleitungsanlagen Tram

Der Mittelwert der Zustandsklassen der Fahrstromanlage Tram wurde mit **2.5** ermittelt. Der Zustand der Fahrleitung wurde im Jahr 2022 mit einer Messfahrt beurteilt und unterliegt seither der linearen Alterung.

<b>Abschnitt</b>	<b>ZK</b>	<b>Objekt</b>	<b>Bemerkung</b>
<b>Fischermätteli</b>	4	Fahrdraht	Der Fahrdrahtersatz ist eingeplant.
<b>Fischermätteli</b>	4	Streckentrenner	Die Streckentrenner sind im eingeplant.
<b>Fischermätteli</b>	4	Masten	Mehrere Masten sind eingeplant.
<b>Friedheim / Wabern</b>	4	Fahrdraht	Der Fahrdrahtersatz ist eingeplant.
<b>Wabern</b>	5	Fahrdraht	Teile werden als Sofortmassnahme eingeplant.
<b>Friedheim / Wabern</b>	4	Masten	Wenige Masten sind eingeplant.
<b>Bahnhof West</b>	4	Fahrdraht	Der Fahrdrahtersatz ist eingeplant.
<b>Bahnhof West</b>	4	Masten	Wenige Masten sind eingeplant.
<b>Helvetiaplatz</b>	4	Fahrdraht	Der Fahrdrahtersatz ist eingeplant.
<b>Helvetiaplatz</b>	4	Masten	Mehrere (Gitter-) Masten sind eingeplant.
<b>Guisanplatz</b>	4	Fahrdraht	Der Fahrdrahtersatz ist eingeplant.
<b>Zytglogge</b>	4	Fahrdraht	Der Fahrdrahtersatz ist eingeplant.
<b>Diverse Orte</b>	4	Streckentrenner	Die Streckentrenner sind im eingeplant.

<b>Effingerstrasse</b>	4	Masten	Wenige Masten sind eingeplant.
<b>Weissenbühl</b>	4	Masten	Wenige Masten sind eingeplant.
<b>Monbijou</b>	4	Masten	Mehrere (Gitter-) Masten sind eingeplant.
<b>Brunnadern</b>	4	Masten	Mehrere Masten sind eingeplant.
<b>Ostring</b>	4	Masten	Wenige Masten sind eingeplant.

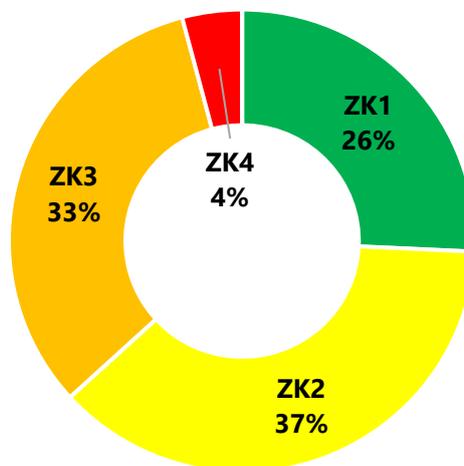
Abb. 10 Ist-Zustand der Fahrleitungsanlage Trolleybus

Zustandsklassen (ZK) Mittelwert: **2.7**. Die flächendeckende Streckenbeurteilung des Fahrdrahtes wurde anhand der im Jahr 2023 ausgeführten Messfahrten ermittelt.

Abschnitt	ZK	Objekt	Bemerkung
<b>Spitalgasse</b>	4	Streckentrenner	Der Ersatz ist in der präventiven Instandhaltung der Folgejahre eingeplant.
<b>Nydegg</b>	4	Streckentrenner	Der Ersatz ist in der präventiven Instandhaltung der Folgejahre eingeplant.
<b>Nydegg</b>	4	Masten	Die Masten sind eingeplant.
<b>Laupenstrasse</b>	4	Mast	Die Erneuerung des Masts wird in die Folgejahre aufgenommen.
<b>Schosshalde</b>	4	Masten	Die Erneuerung der vier Masten wird in die Folgejahre aufgenommen.
<b>Bollwerk</b>	4	Masten	Die Masten sind eingeplant.
<b>Wylser</b>	4	Mast	Die Erneuerung des Masts wird in die Folgejahre aufgenommen.
<b>Brückfeld</b>	4	Masten	Die Erneuerung der drei Masten wird in die Folgejahre aufgenommen.
<b>DFL Eigerplatz</b>	4	Masten	Die Dienstfahrleitung wird in den nächsten Jahren zurückgebaut, daher ist kein Ersatz vorgesehen.

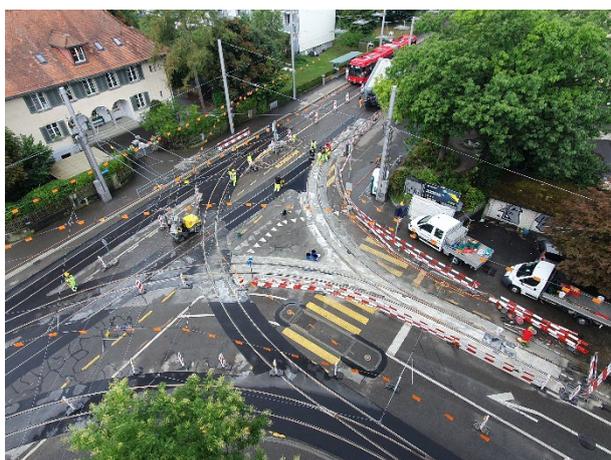
Abb. 20 Bauprojekt Bümpliz Unterführung

Im Sommer 2024 wurde die Strassenkreuzung Bümpliz Unterführung umgesetzt. Dies infolge der fortgeschrittenen Abnutzung der Weichen und Kreuzungen.

<b>Gleisersatz</b>	ca. 50 m Einfachgleis, 6 Weichen 3 Kreuzungen
<b>Fahrdratzug</b>	ca. 650 m Fahrdratzug

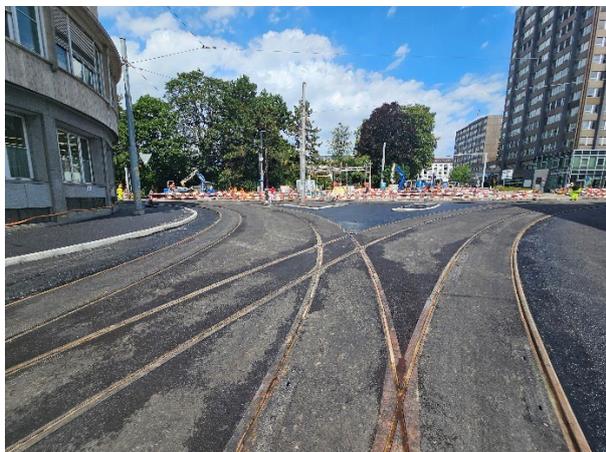
Abb. 21 Bauprojekt Effingerstrasse Kocherpark

Die stark beanspruchten Weichen und Kreuzungen am Kocherpark wurden aufgrund irreparabler Schäden ersetzt. Zudem wurde die alte Strecke zwischen den Hirschengraben und Kocherpark ebenfalls ersetzt.

<b>Gleisersatz</b>	ca. 920 m Einfachgleis, 6 Weichen 3 Kreuzungen
<b>Fahrdratzug</b>	ca. 1200 m Fahrdratzug
<b>Mastersatz</b>	2 Masten
