**BERNMOBIL**

Bern, 28. April 2025

## Netzzustandsbericht

2024

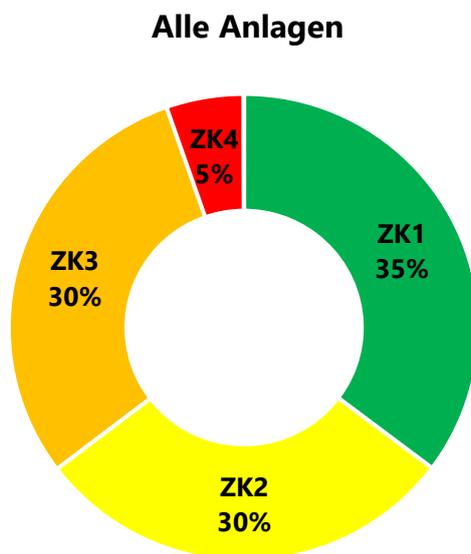
Abb. 1 Ist-Zustand aller Anlagen

Der aktuelle Anlagezustand in der Tab. 5 ist mit **2.6** gut. Wenige Objekte sind in einem schlechteren Zustand. Diese können jedoch mit genügend Vorlauf in ein Umbauprojekt eingebunden werden, was einen komfortablen Zustand darstellt.

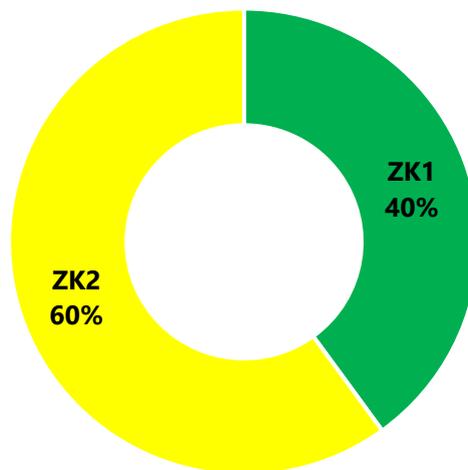
Abb. 11 Ist-Zustand der Gleichrichteranlagen

Die Zustandsklasse wird lebensdauerorientiert auf Basis von Alter und erwarteter Lebensdauer ermittelt. Der Mittelwert des Zustandes der Kategorie Sicherungsanlagen wurde mit **2.1** ermittelt. Die Gleichrichteranlagen sind in einem guten Zustand. Die Betriebsführung, Instandhaltung und Ersatzplanung sämtlicher Gleichrichter erfolgt durch Energie Wasser Bern (ewb).

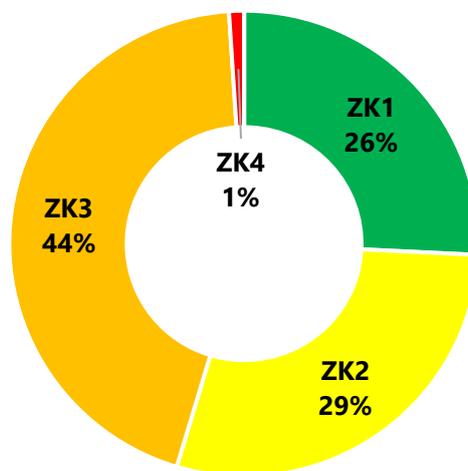
Abb. 12 Ist-Zustand der Sicherungsanlagen

Die Zustandsklasse wird lebensdauerorientiert auf Basis von Alter und erwarteter Lebensdauer ermittelt. Der Mittelwert des Zustandes der Kategorie Sicherungsanlagen wurde mit **2.7** ermittelt. Diese sind somit in einem guten Zustand.

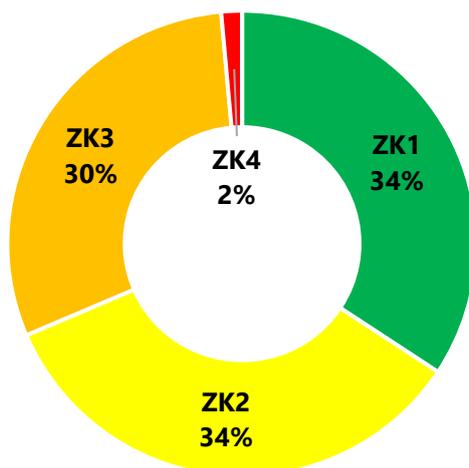
Abb. 13 Ist-Zustand der elektrischen Weichenantriebe

Der Zustandsmittelwert der elektrischen Weichenantriebe wurde mit **2.5** ermittelt.

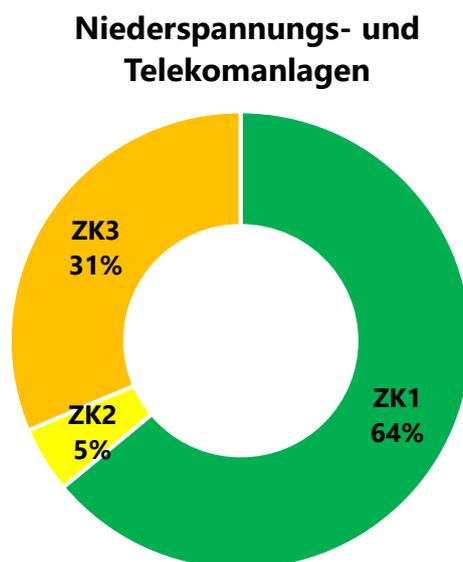
Abb. 15 Ist-Zustand der Niederspannungs- und Telekomanlagen

Die Zustandsklasse wird lebensdauerorientiert auf Basis von Alter und erwarteter Lebensdauer ermittelt. Der Mittelwert des Zustandes der Kategorie Niederspannungs- und Telekomanlagen wurde mit **2.2** ermittelt. Diese sind somit in einem guten Zustand.

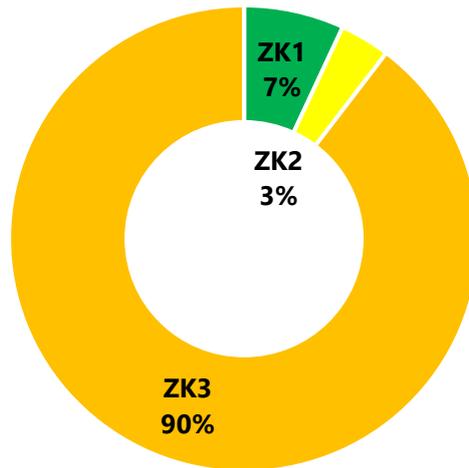
Abb. 16 Ist-Zustand der elektrischen Weichenheizungen

Die Zustandsklasse wird lebensdauerorientiert auf Basis von Alter und erwarteter Lebensdauer ermittelt. Der Mittelwert des Zustandes der Kategorie Weichenheizungen weist **3.3** auf. Der Zustand ist somit ausreichend. Ein Grossteil der Anlage befindet sich in der ZK3. Um die Infrastruktur wirtschaftlich zu betreiben, sollten die Anlageelemente nicht frühzeitig ersetzt werden. Da ein Grossteil der Anlage in derselben Zeitspanne erstellt wurde, wird die Anlage auch in derselben Zeitspanne erneuert werden müssen. Jedoch muss beachtet werden, dass die ZK3 eine Zeitspanne von mehreren Jahren abdeckt. Daher werden die Elemente aus der ZK3 nicht alle im selben Jahr ersetzt werden müssen.

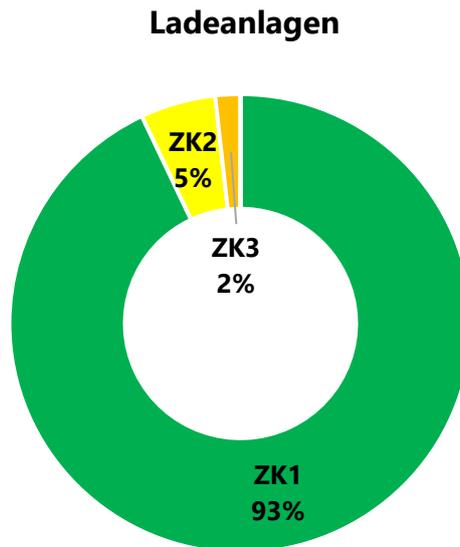
Abb. 17 Ist-Zustand der E-Bus Ladeanlagen

Die Zustandsklasse wird lebensdauerorientiert auf Basis von Alter und erwarteter Lebensdauer ermittelt. Der Mittelwert des Zustandes der E-Bus Ladeanlage weist **1.6** auf und ist somit in einem neuwertigen Zustand.
